## Modelo Q34 - 1947 e 1948 RCA Radio Corporation of America

### Restauração

Dentre tantos rádios recebidos, destacou-se um RCA Q 34, chassi RC539. Trata-se de um super-heteródino construído nos anos 1947 e 1948 pela Radio Corporation of America nos Estados Unidos.

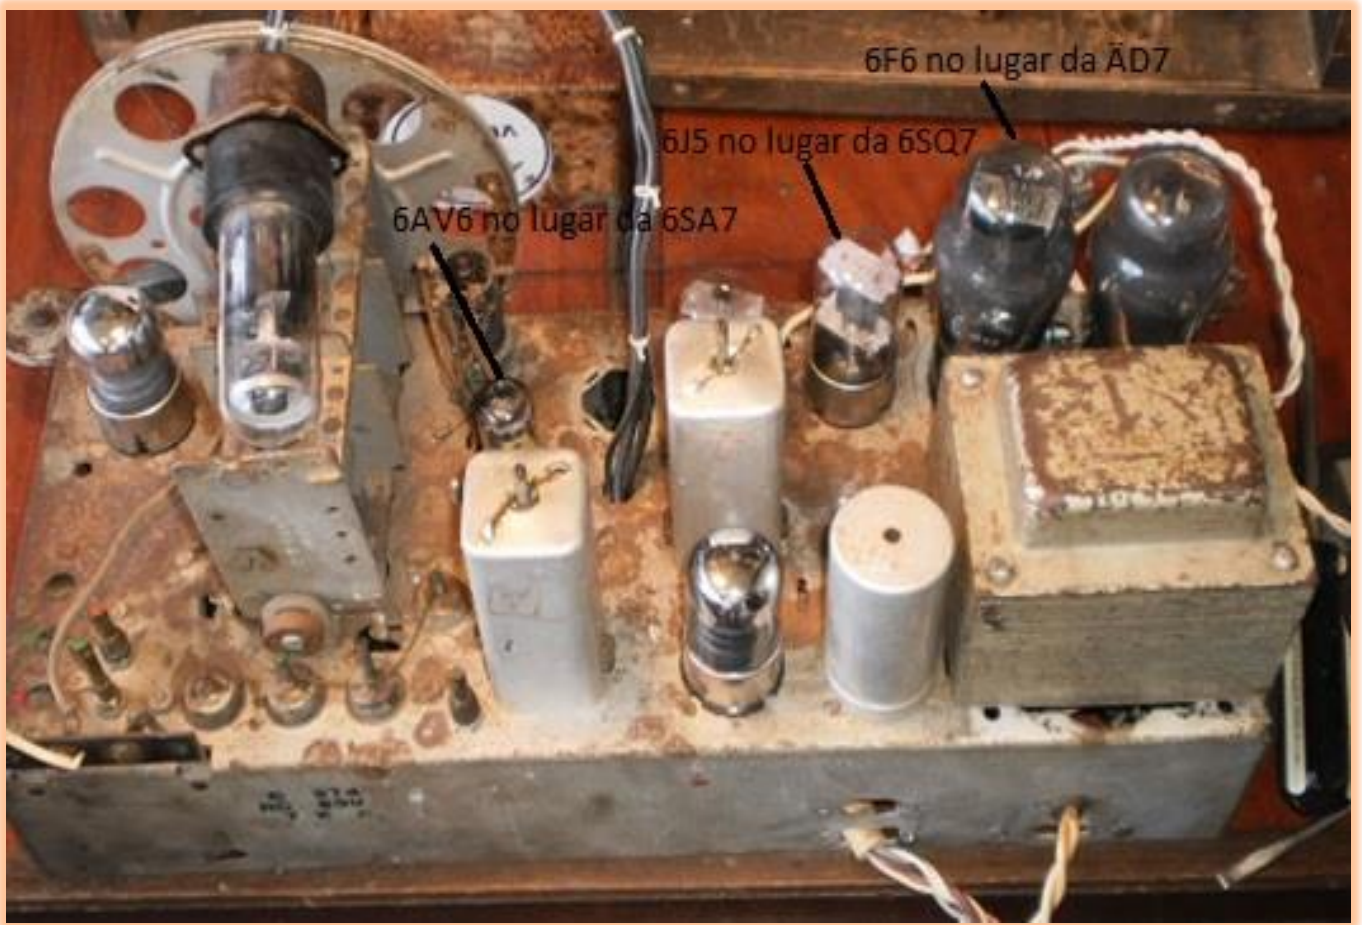
O RCA Q34 usa, quanto ao *push-pull*, uma válvula 6F6 e uma 6AD7. Esta última também age com driver. Na montagem recebida, no lugar da 6AD7 havia uma outra 6F6 e, como driver, foi posta uma válvula 6J5. Também estava incorreta a válvula que opera como osciladora e mixer: em vez da original 6SA7, foi colocada e ligada por fios à base, uma válvula 6BE6.

O chassi como foi recebido com as válvulas não originais.

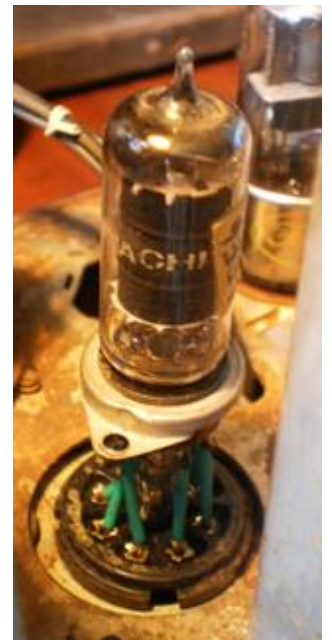
À esquerda o esquema original das válvulas e à direita a válvula exótica 6BE6, ligada com uma adaptação por fios à base da original 6SA7.

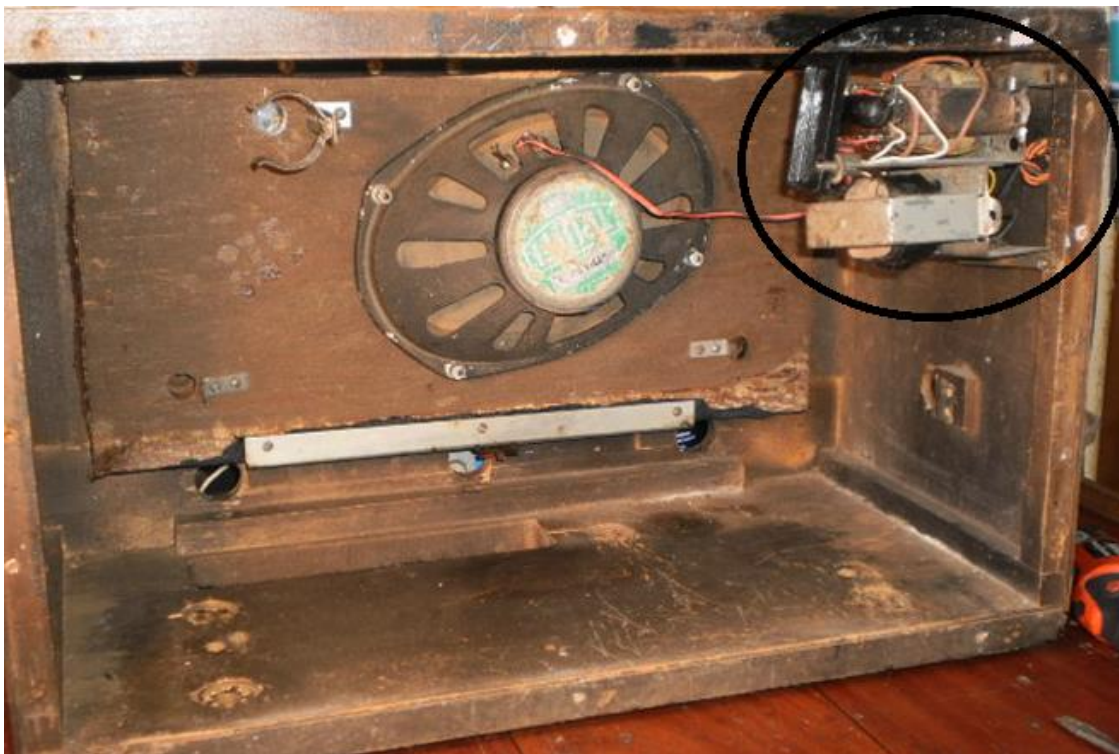
O transformador de saída em push-pull e um choque estavam aparafusados no canto superior direito da parte traseira da caixa, conforme a foto abaixo. Por outro lado, o alto-falante original deste RCA Q34 é de um tipo raro, com forma oval e funcionamento eletrodinâmico. Não obtendo tal peça, o antigo proprietário usou um AF oval, porém com ímã permanente, necessitando então de um choque de filtro, o qual prendeu na madeira, junto ao transformador de push-pull.

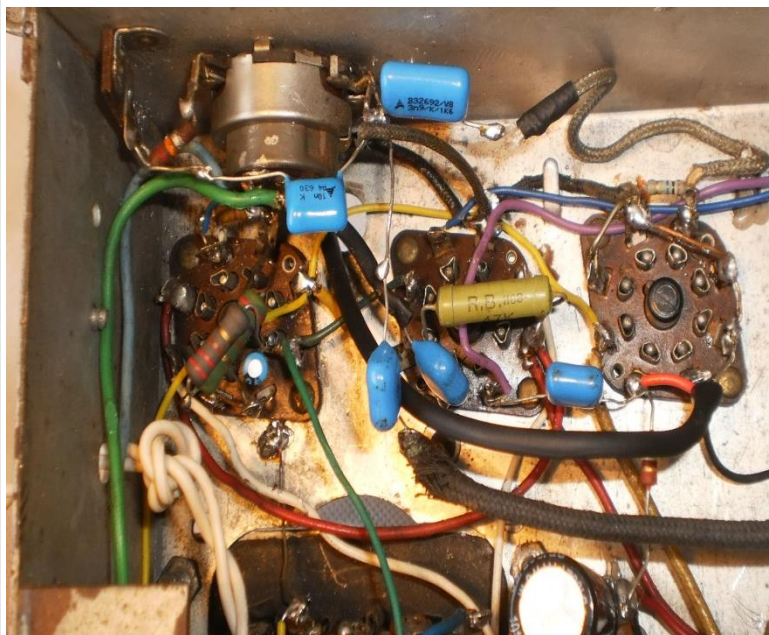
O esquema original da RCA (abaixo à esquerda), esclareceu muito a montagem. Ela opera com a sua parte esquerda (triódo) como inversora de fase ou “driver” e na parte direita (heptódo) como válvula de saída, como a 6F6. Na figura da direita, a montagem pronta e operante, com a 6AD7 entre a 6F6 e a 6SQ7 (detetora).

Recebida por gentileza do parceiro Sérgio Caon, instalei a válvula 6AD7. Ela tem duas funções, pois funciona como “driver” e como saída do push-pull.

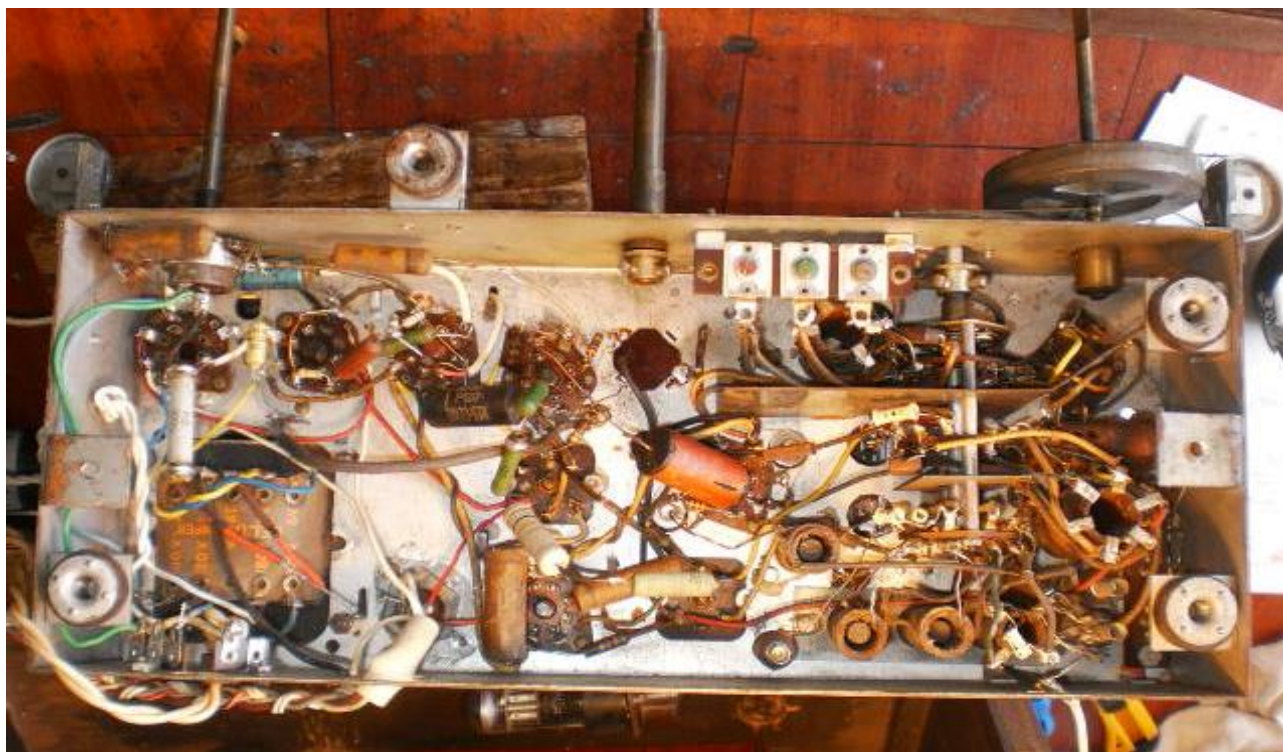
As figuras a seguir mostram como o circuito foi recebido, antes e depois da restauração eletrônica:

O circuito foi recebido com capacitores “cansados” e algumas resistências inadequadas. Após a colocação das válvulas corretas e substituídos os capacitores, foi a vez de checar as tensões, com a colocação de novas resistências, deixando as tensões indicadas na tabela abaixo:

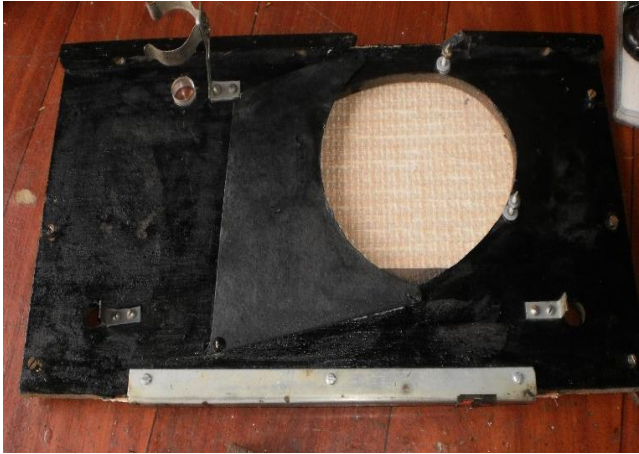
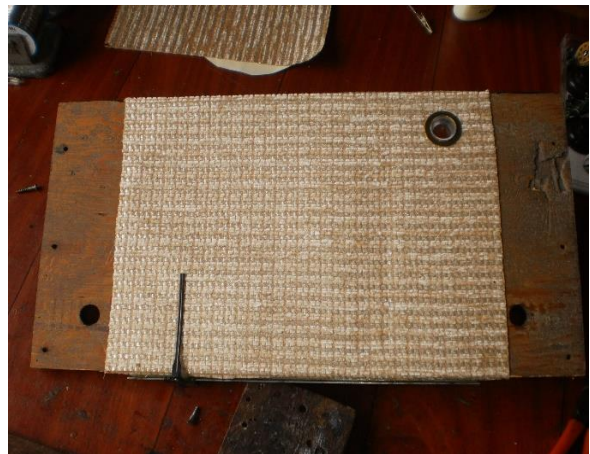
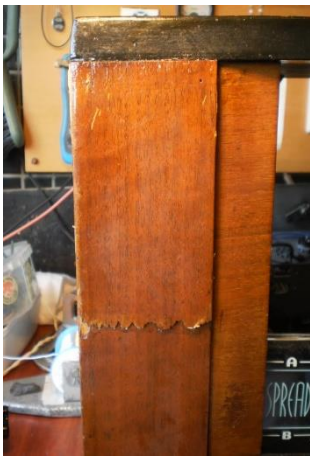
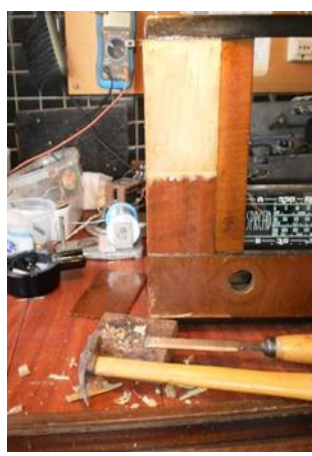
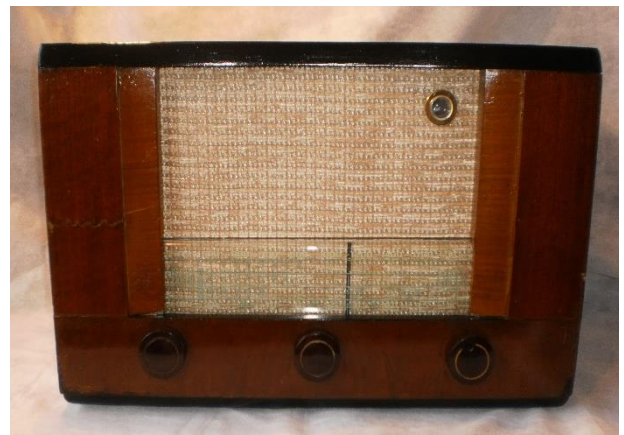
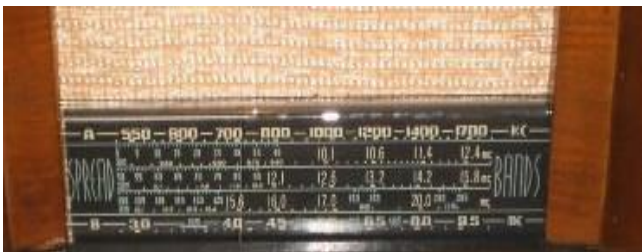
Antes do pano, tive que acertar o furo da madeira que prende de um lado o alto-falante e de outro o tecido, posto que o receptor recebido possuía um AF elíptico. Com o indispensável auxílio da Helena Halushuk, ajustamos a tabua de sustentação do AF à um desenho circular e fixamos o tecido. E no gabinete do rádio, havia uma trinca, a qual foi restaurada. Melhor que palavras são as fotos:

Acima, o gabinete pronto. A seguir foi colocado, na parte inferior e sobre o tecido, uma tira de cartolina preta para fazer o destaque do dial sobre o tecido (foto à esquerda).
