Um Microfone de Quebec e um Amplificador de Linha

Breve relato de um complicado casamento que deu certo

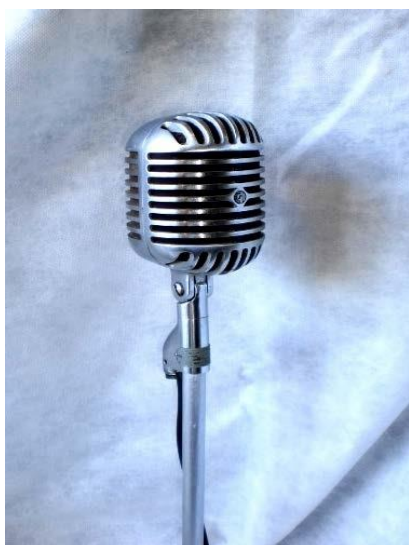
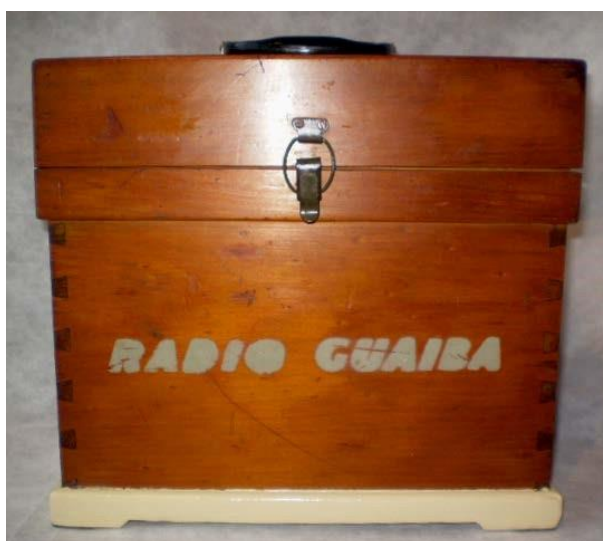
O ano era 2009 e o chefe de externas da Rádio Guaíba, Celso Costa, me presenteou com um receptor Olympic 6-601W construído nos Estados Unidos em 1947 e um Amplificador de Linha.

O Amplificador de Linha, modelo S-911 e construído pela EASA em São Paulo, foi usado desde as primeiras jornadas esportivas e por mais de uma década. O aparelho era levado ao estádio e instalado na cabine de transmissão, ampliando o sinal do microfone até chegar ao transmissor na Ilha da Pintada.

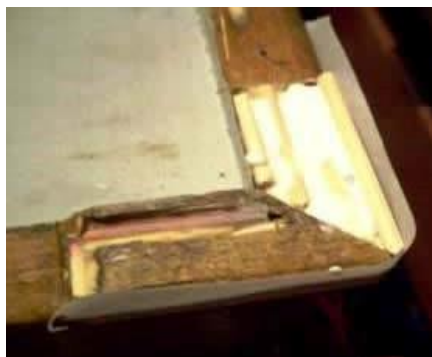
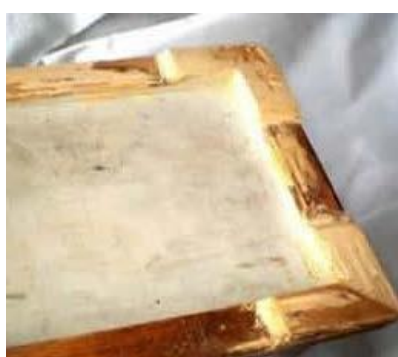
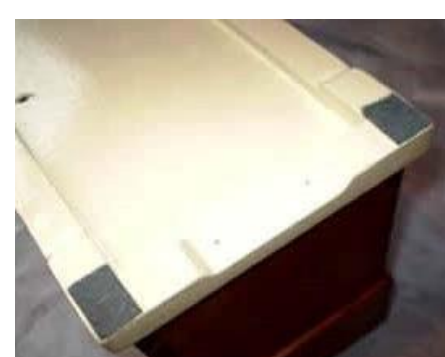
Na época da doação, 2009, o equipamento estava jogado num canto como “lixo” e com o gabinete em madeira completamente “aniquilado” pelos cupins. Após a uma completa restauração da caixa (fotos abaixo) e verificação do circuito interno, foi posto a funcionar com certo êxito, porém sempre apresentando um volume muito baixo.

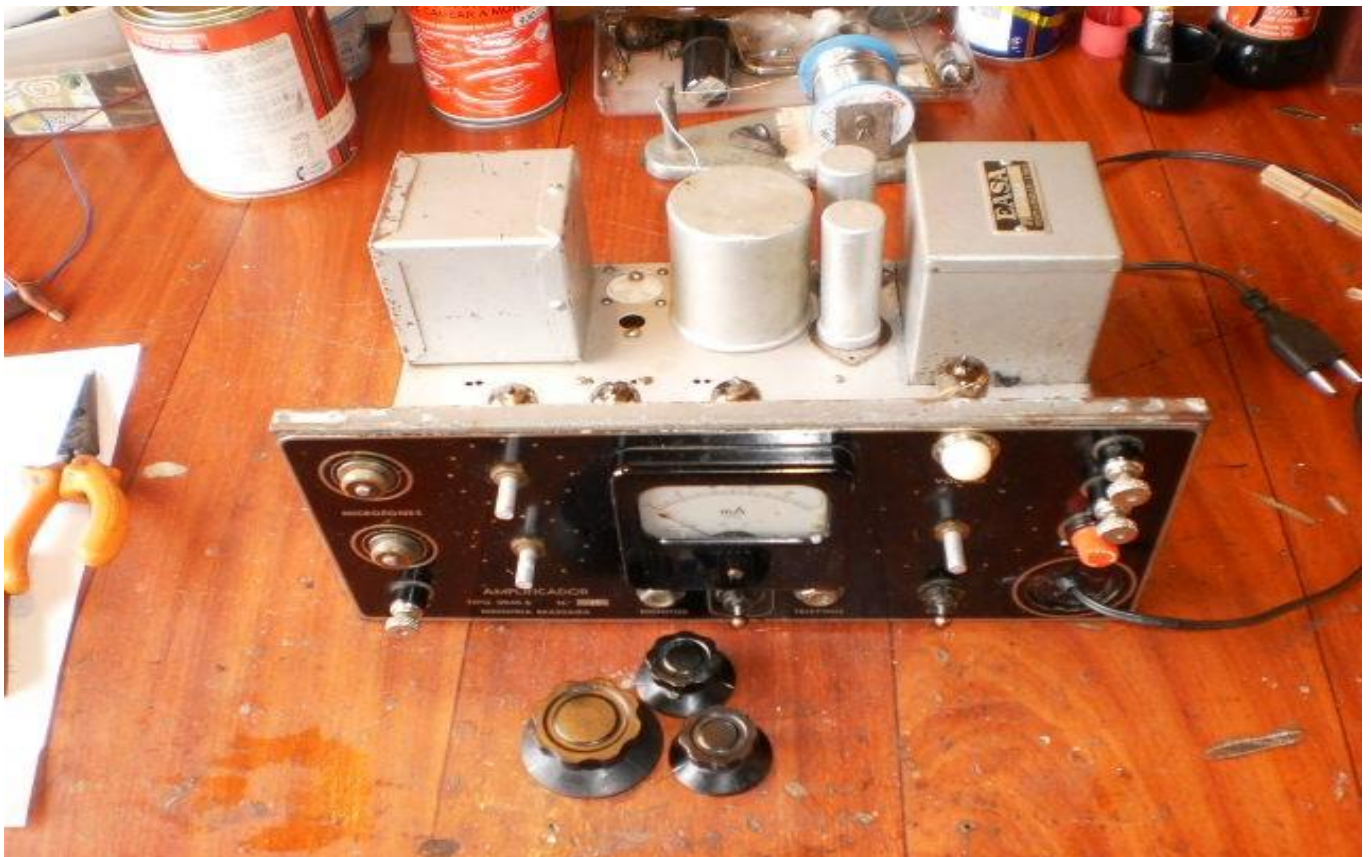
Voltando à tentativa de casamento entre um microfone antigo e o Amplificador de Linha, ao conectá-los, a resposta que recebi foi próxima a zero e a tentativa de recompor a cápsula do microfone, um desastre: nem eu, nem o parceiro Sérgio Caon e mais alguém, conseguimos recompor a bobina móvel feita de papel ultra fino e com fios de diâmetro tal a serem vistos com lupa.

A solução para o microfone foi a instalação de outra cápsula, oriunda de um microfone de intercomunicador dos anos 1960, o que resultou eficiente, porém ainda com um volume muito baixo! Após tanto trabalho em adaptar uma nova cápsula ao microfone canadense e sem um perfeito match de impedâncias, resolvi fazer uma manutenção eletrônica no Amplificador de Linha. Com certeza encontrarei uma cápsula original do Unidyne para recompor a sua originalidade.

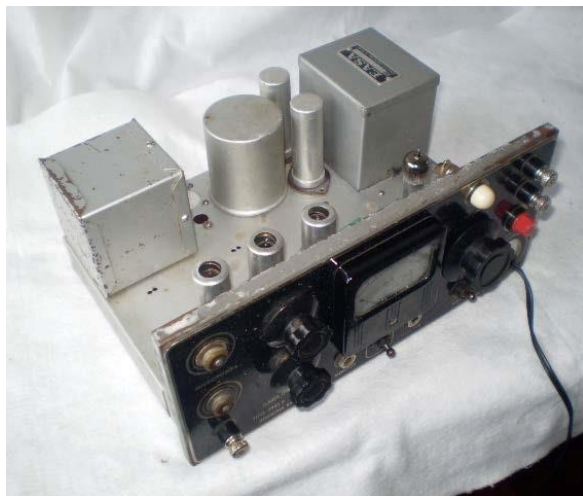
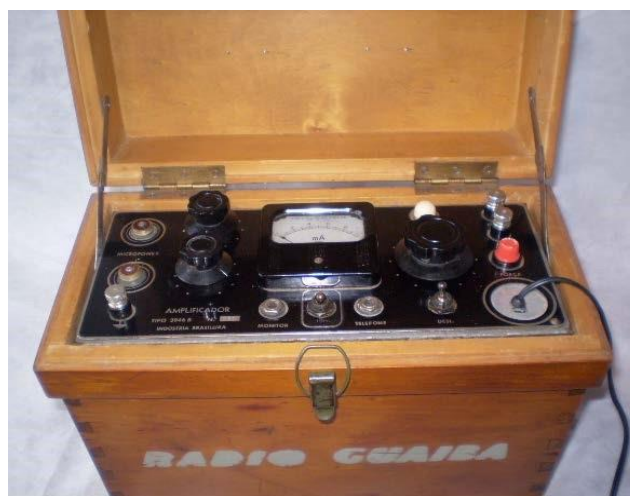
Restavam os tubos. A válvula de saída 6BQ5 estava com mais de 70%, o que em termos de equipamentos antigos é como se saísse da fábrica. Após muito suor para retirar os invólucros metálicos das 12AX7, consegui testá-las. Uma delas já tinha dito “adeus” a um funcionamento razoável e outra era uma 12AT7. Substituídas e lembrando que o fator de amplificação da 12AX7 é 40% maior que a 12AT7, houve uma boa resposta!

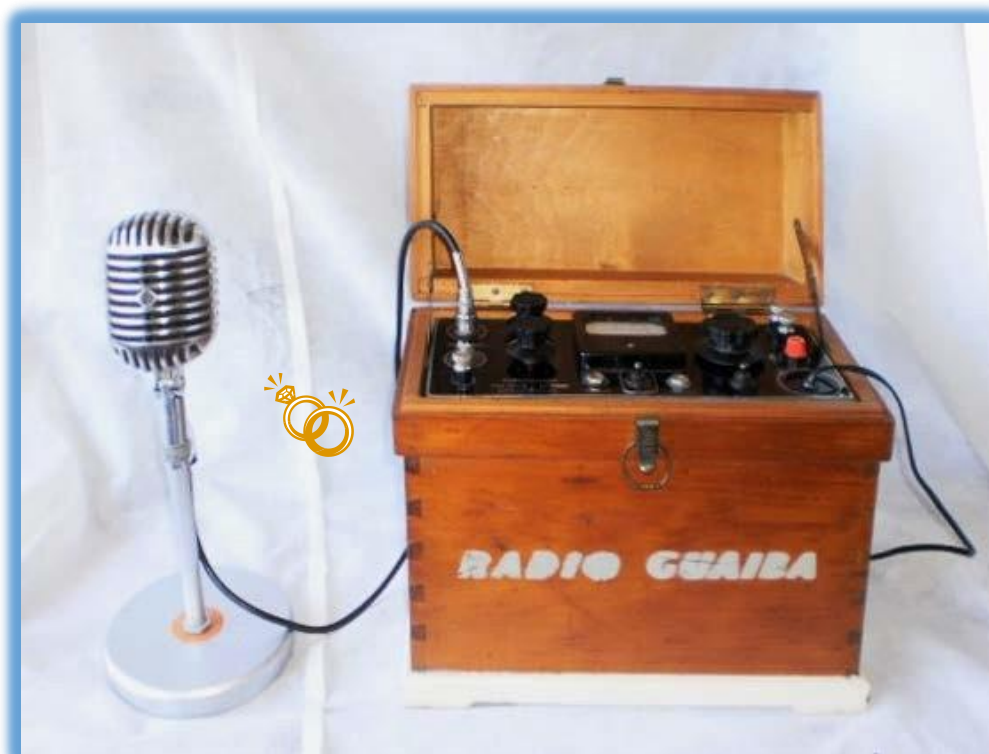
Assim termina a história de uma aparelhagem amplificadora antiga que, atirada num canto de uma estação de rádio, pode realizar dois sonhos: ficar jovem e unir-se a um também rejuvenescido microfone de Quebec. E a ação do restauro, ligando o cabo do microfone à unidade amplificadora, deixou-os felizes por muito tempo.
