Rádio Telefunken T40 W

Restauração

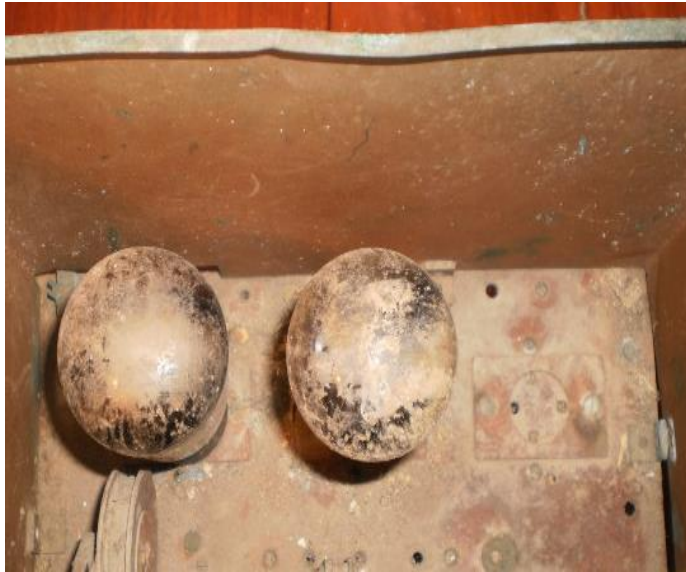
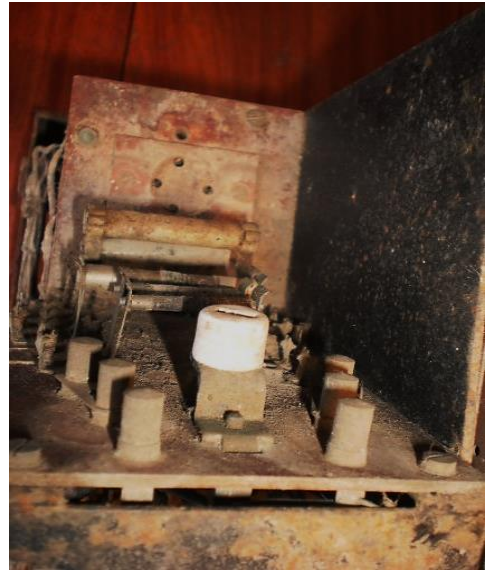
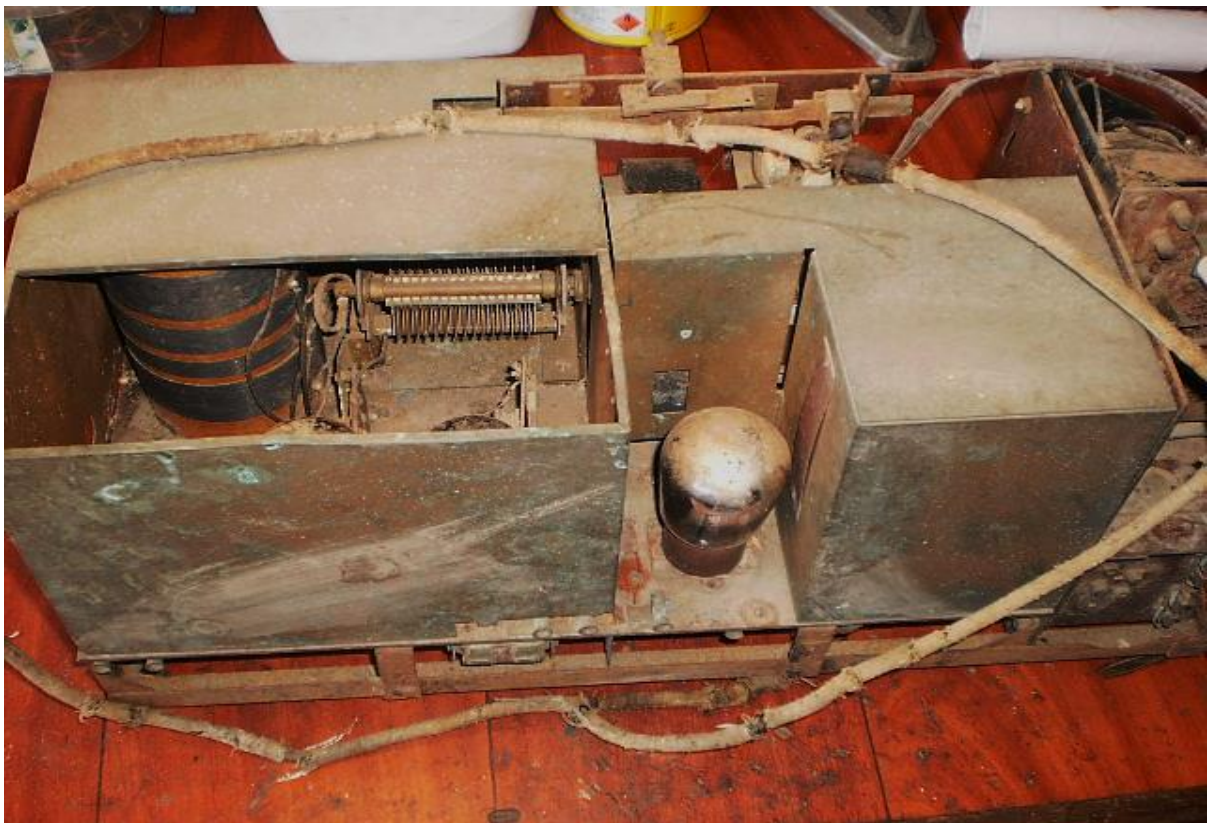
O precioso receptor estava no fundo de uma garagem, há anos abandonado: muita poeira e oxidação, bem como componentes e fiação em estado lamentável.

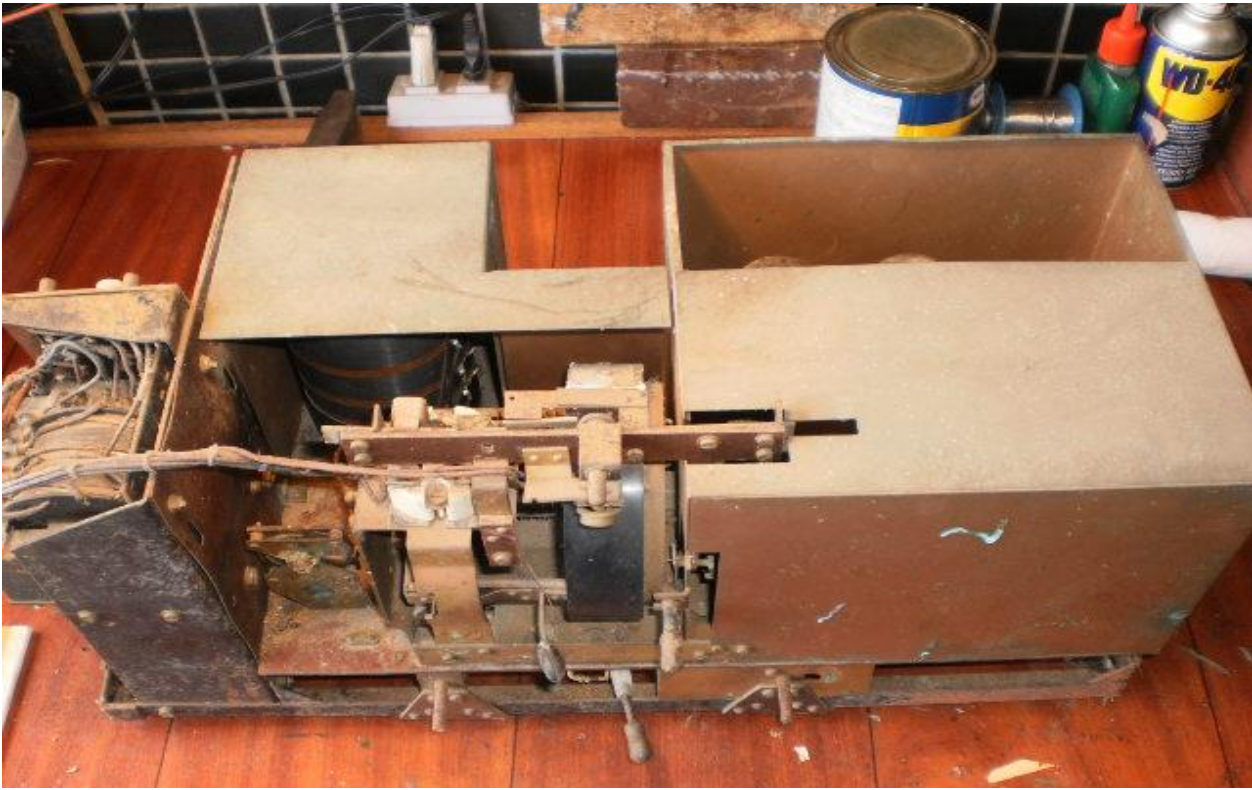
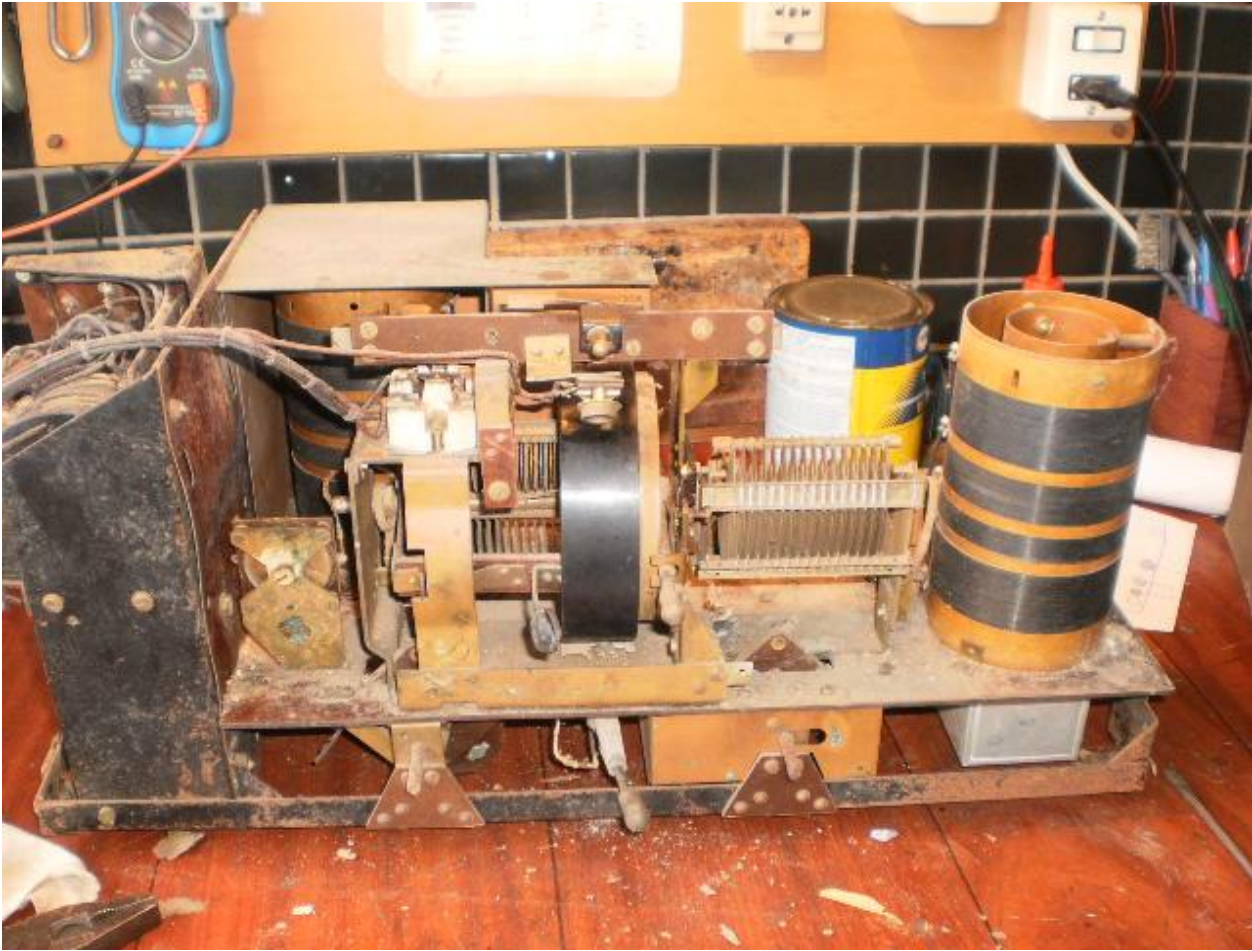
Eu estava frente a um rádio desconhecido, com um esquema incomum (TRF) e válvulas raras. O **T40W** também trouxe à bancada uma novidade: praticamente todo o chassi é coberto por “caixas” de chapa de cobre (latão). Abaixo, fotos do desmonte para a “faxina”.

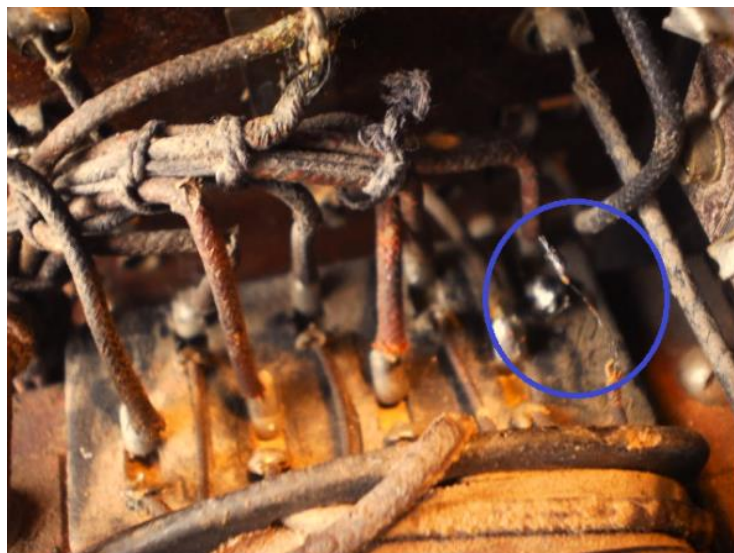
O chassi tinha muitos fios em farrapos. Como de costume, iniciei os testes de continuidade a frio para verificar o abastecimento de corrente alternada ao transformador de entrada. Substituí o cabo de força, mas a energia não chegou ao trafo. Havia um minúsculo “fio de cabelo” interrompido na entrada do transformador. A foto ao lado e abaixo (ampliação de outro ângulo) podem dar ideia. E o fio, muito fino, era uma trama de fios mais finos ainda... Um turno de trabalho me custou este fiapo, posto que sua “raiz” era interna ao transformador!

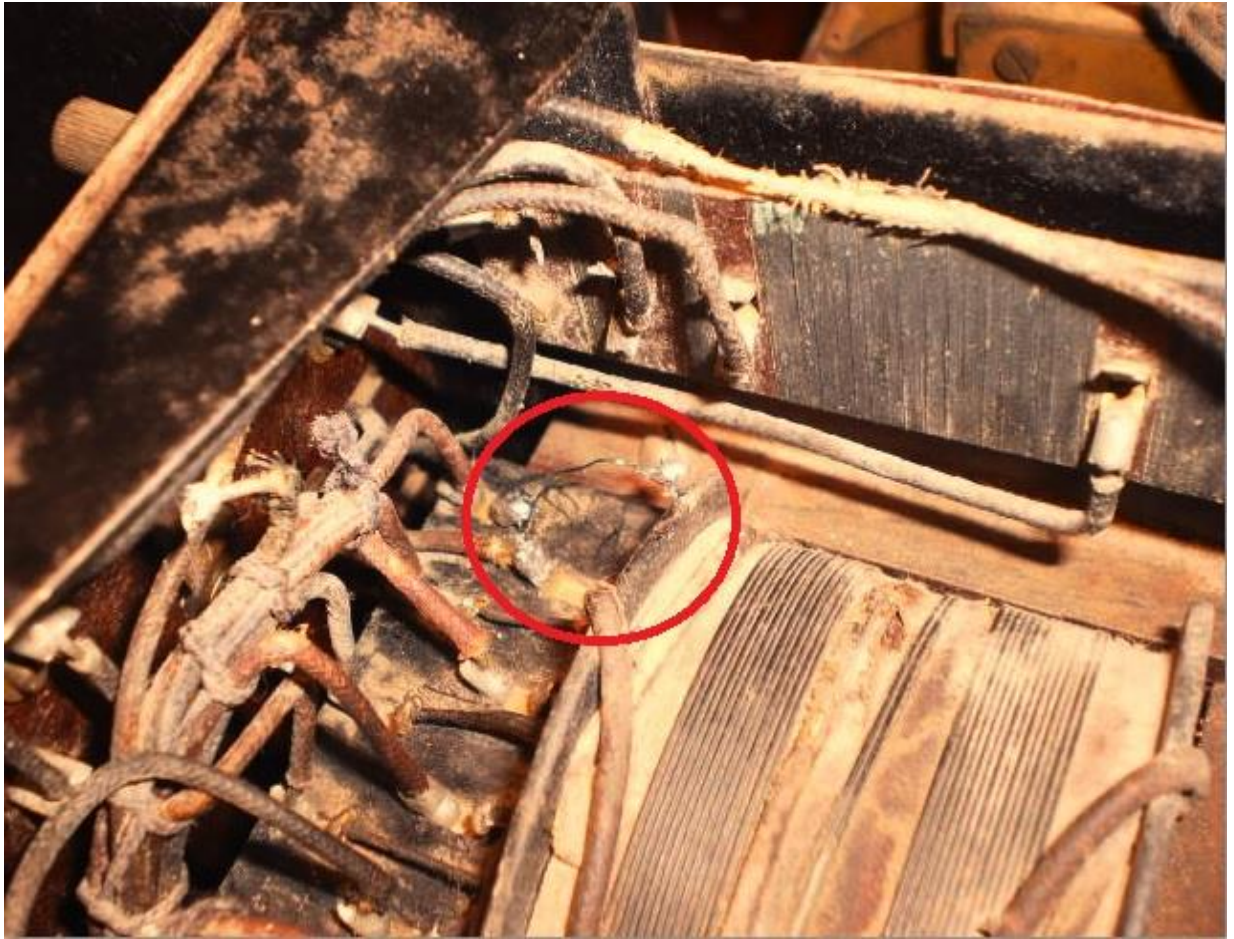
O cabo de força e parte da fiação, com o isolamento original. Porém, visto que foram fabricados em 1930, pode-se afirmar que são fios melhores que muitos de hoje!

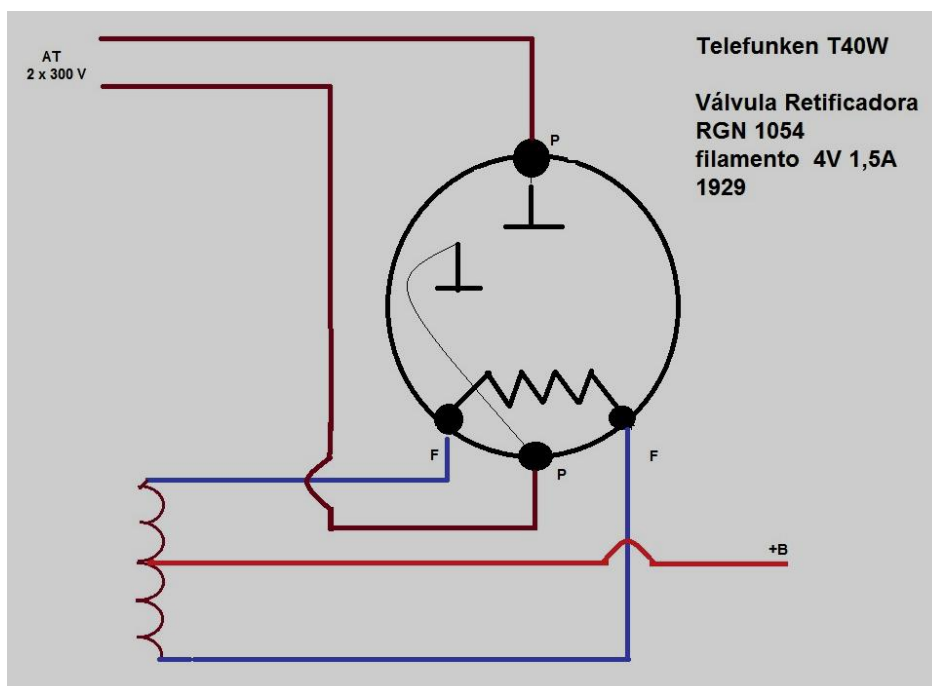
Os trabalhos com este trafo só estavam começando! Ele tem primário e secundários em lados ortogonais e em 14 bornes... "Quem é quem" foi um interessante e lógico passatempo! Por fim e para que alguém possa quebrar menos a cabeça do que eu, fiz o esquema acima.

O esquema de ligação elétrica da válvula retificadora RGN1054. Para a alimentação das duas placas, duas seções de 295 VCA defasadas. Observe-se que o secundário de filamentos de 4 VCA (traço azul) possui um CT (Center Tape), de onde deriva todo o +B.

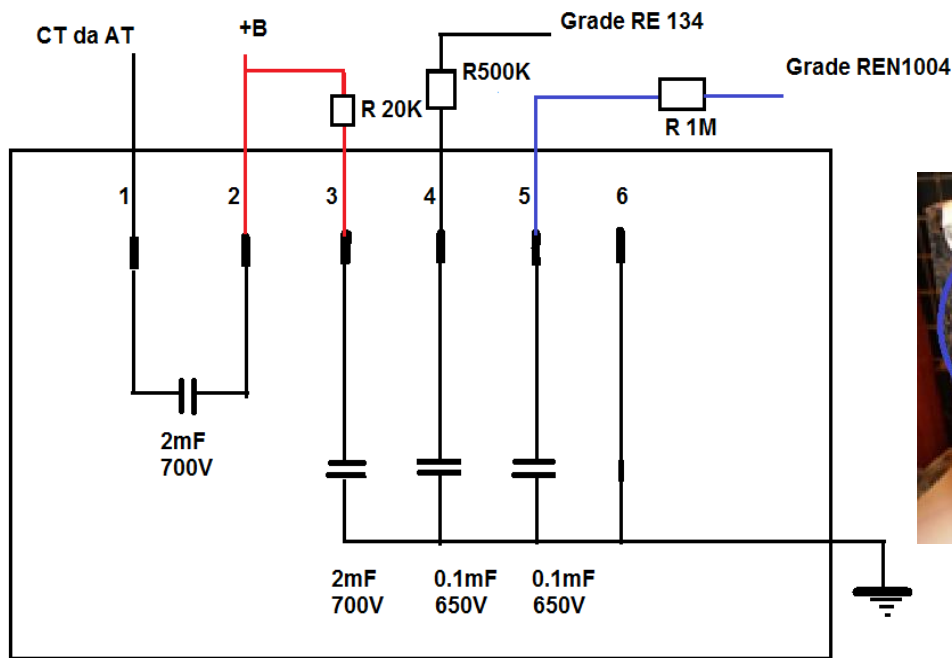
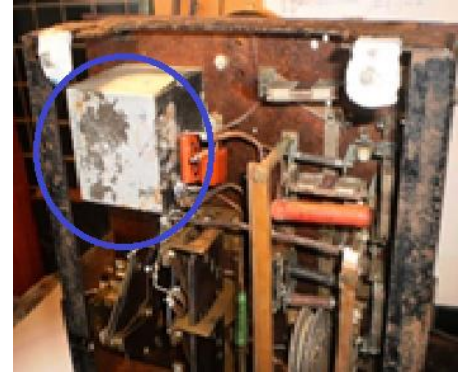
Adiante, mais uma incógnita. Uma caixa de capacitores (foto pequena), com seis bornes numerados e com os valores apagados...mais trabalho para achar “quem era quem”. De forma análoga ao desenho acima, fiz um esquema.

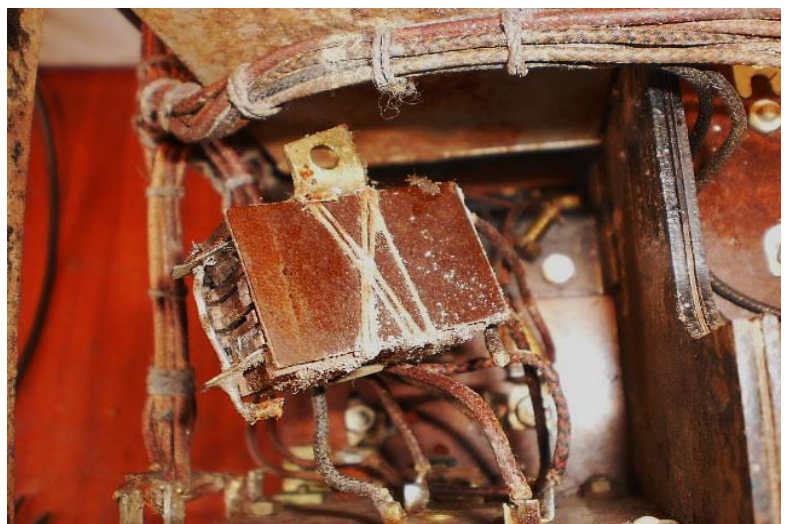
Atenção deve ser dada a um capacitor duplo (fotos abaixo, com barbantes em “X”), com o centro no +B, logo que este sai do CT dos filamentos da retificadora, e as duas extremidades com .005 mF cada, ligadas às placas da retificadora RGN 1054. O capacitor foi severamente testado, aprovado e deixado como original.

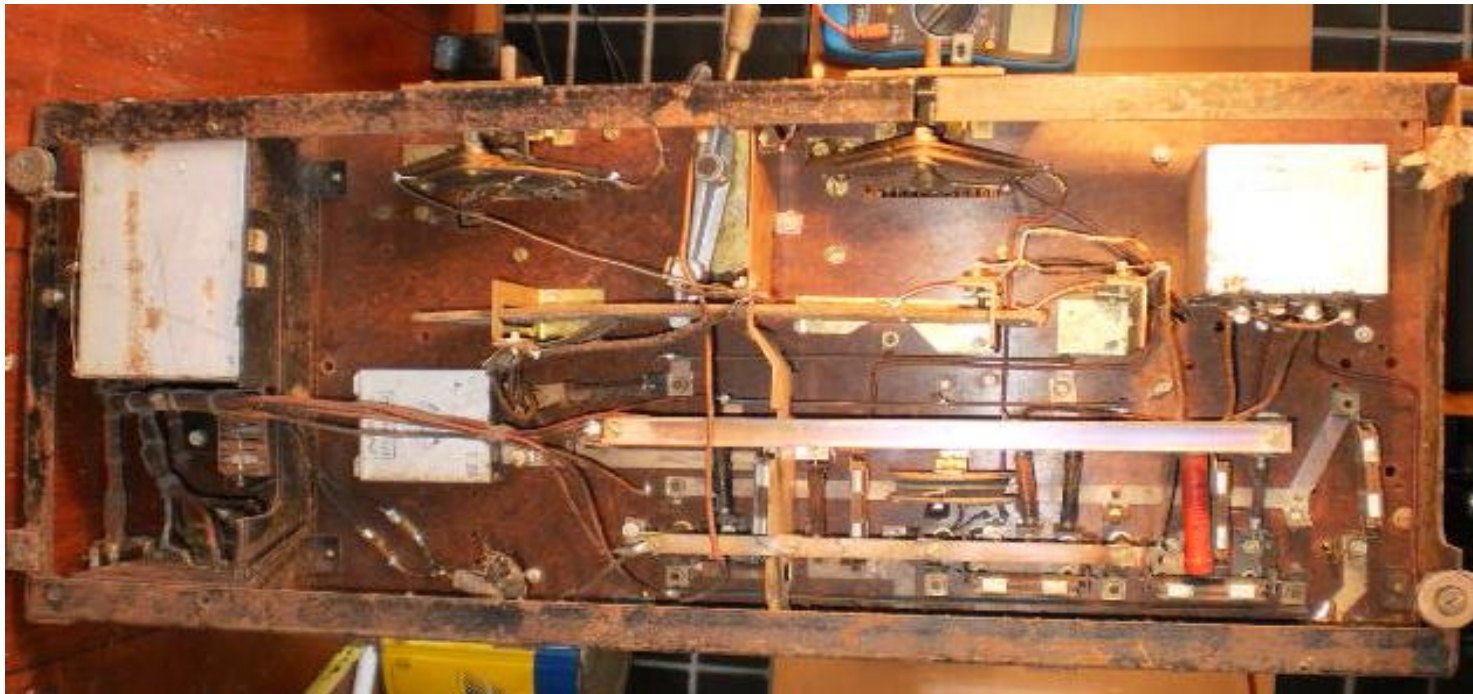
Na foto abaixo, uma vista da parte interna do chassi. A curiosidade é a o uso de “barramentos” de latão, substituindo muitos fios. Necessário alertar que o **T40W** somente funciona com as caixas de latão aparafusadas na sua posição original: a maior delas serve como “condutor elétrico” entre dois extremos do chassi!

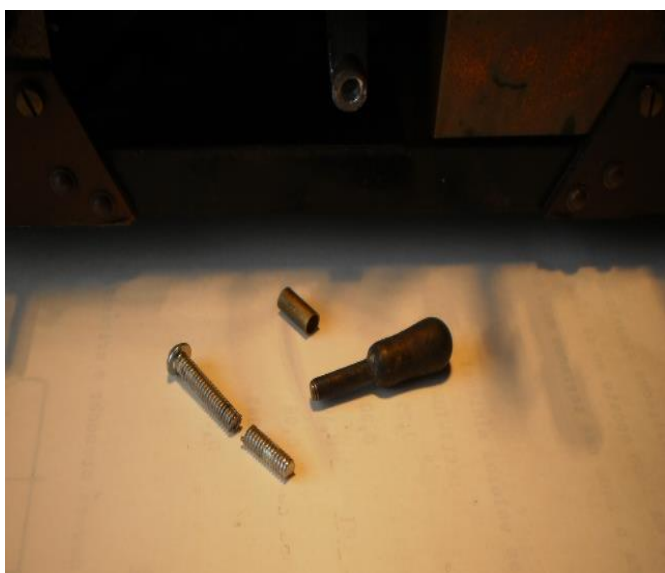
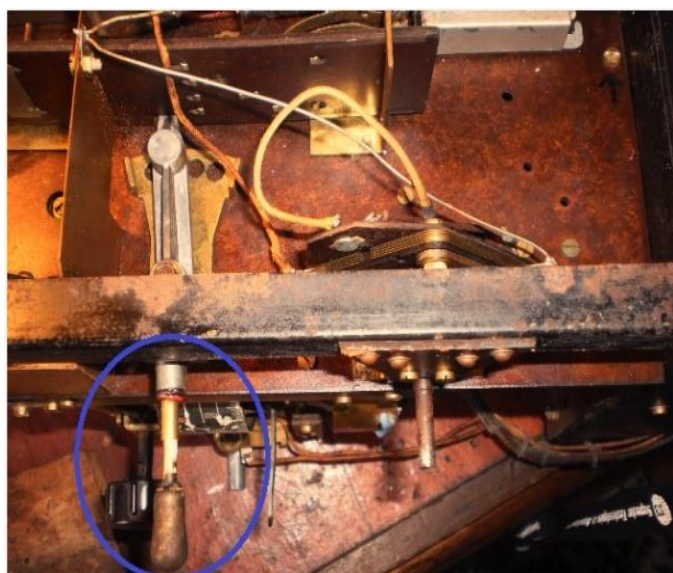
Porém, a palanca estava emperrada e logo quebrou a seção com rosca que prendia a haste ao comutador. A solução foi cortar um pedaço de parafuso e colar ao que sobrara da palanca, através de uma luva de latão. As figuras abaixo melhor explicam.

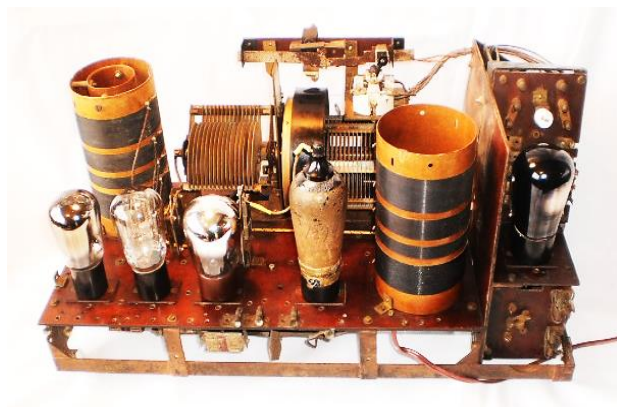
Abaixo, fotos do chassi restaurado e em funcionamento, antes e após a colocação das caixas de latão, e o gabinete pronto.
