# Rádio Teleunião Orbiphon

## Restauração

Em março de 2016, o Museu do Rádio recebeu uma histórica doação: um rádio marca Teleunião, modelo Orbiphon, modelo 5653B. A Teleunião S.A. foi uma empresa gaúcha, localizada em Porto Alegre, na Rua Voluntários da Pátria, 3811. Ela fabricou, durante algumas décadas, centenas de modelos de rádios e televisores, alguns em uma parceria ou algo similar com a Siemens alemã.

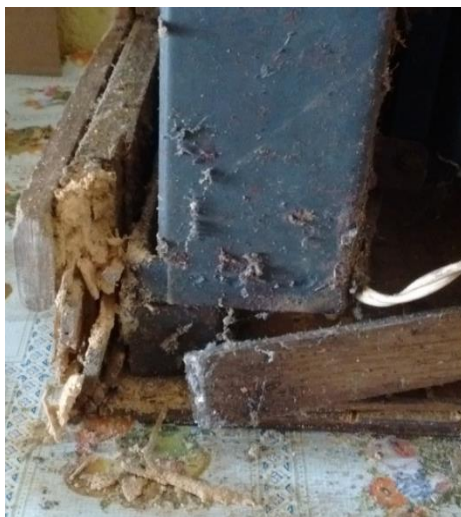
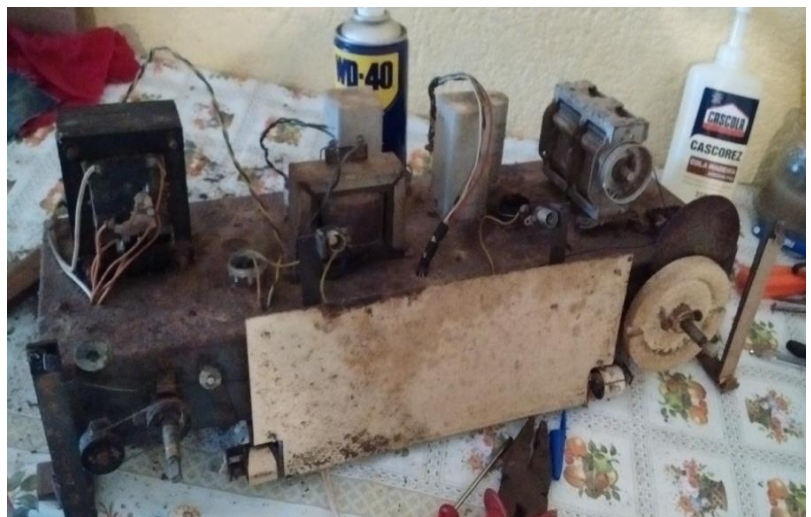
Desde o “direto no frontal”, o malsinado Orbiphon foi posto no porão e deixado a sua sorte por mais de três décadas. Durante a longa hibernação, os cupins e carunchos arrasaram a sua caixa, bem como a oxidação tomou conta do chassi. Um dia, a Daisy (foto) lembrou o rádio do saudoso Pai e resolveu trazer ao Museu. As fotos abaixo dão conta da desastrosa situação do chassi e da caixa.

A condição da madeira era tal, que não se podia pegar a caixa de forma normal, a menos que posta em um enorme saco de plástico ou apoiada em uma mesa. As laterais estavam soltas e na parte posterior, os cantos não mais existiam. A caixa somente parava em pé se segurada... Em uma palavra, ela estava totalmente *guenza*.

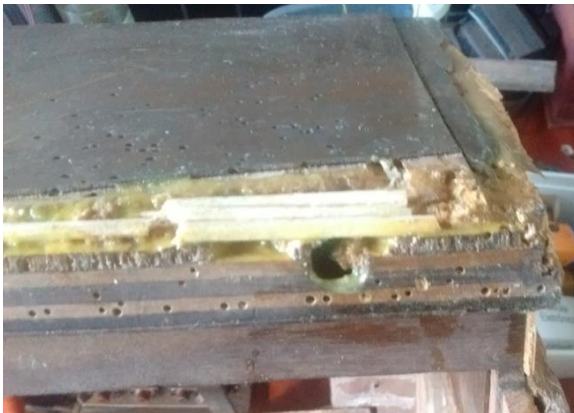
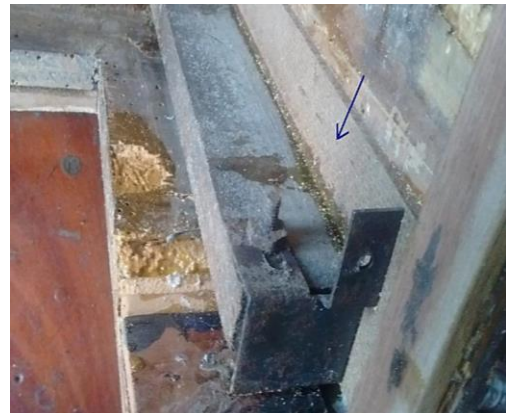
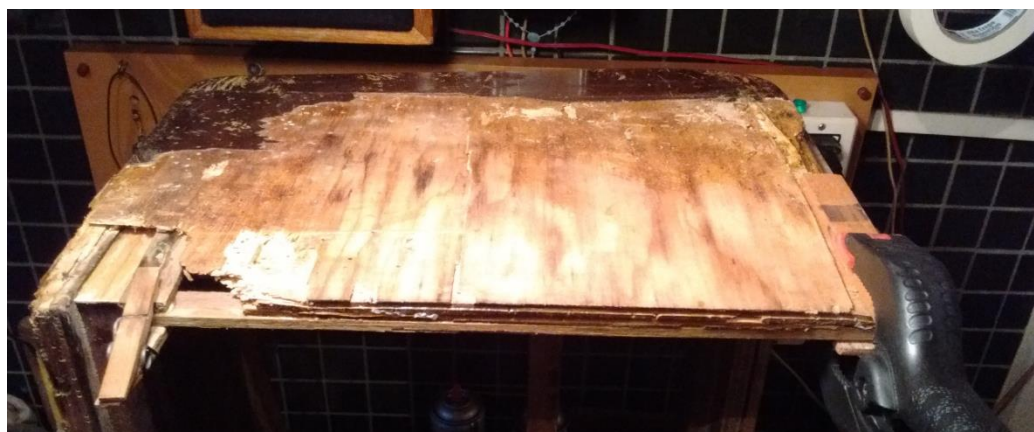
Uma das laterais estava de tal forma destruída pelos térmites e pela podridão que não havia mais madeira em cerca de 20% da sua superfície. Para fazer uma base sobre a qual pudesse trabalhar, tive que preencher o canto com palitos para churrasquinho e com um pedaço de Eucatex, assinalado na foto abaixo, à direita. A foto bem abaixo mostra bem esta lateral.

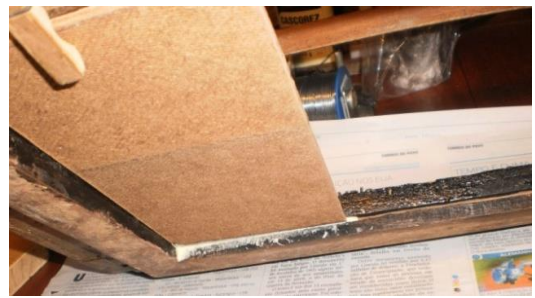
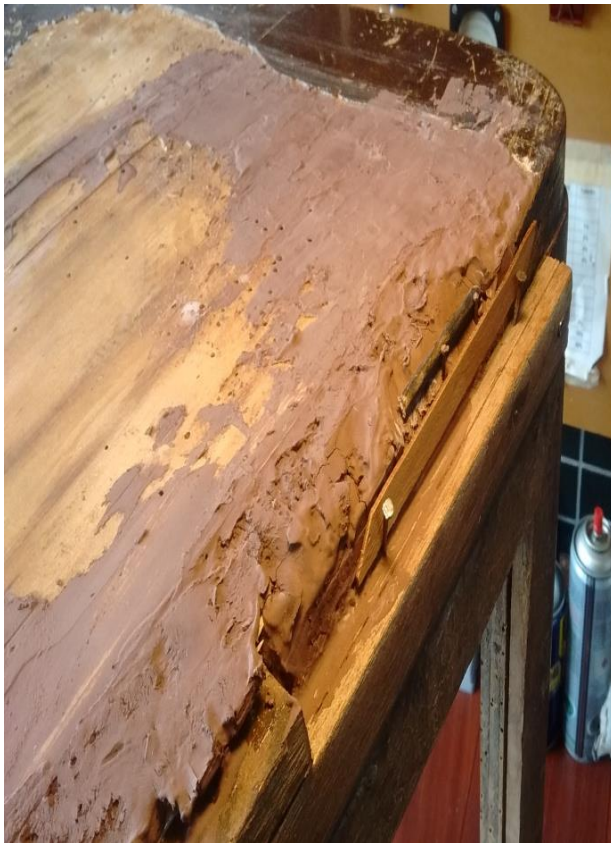
As fotos da caixa, quando ela iniciou ter firmeza. A construção e fixação dos ângulos restabeleceram o desenho original ao gabinete. Ao lado, a colocação de mais placas de Eucatex embaixo e junto aos cantos, firmando os ângulos em posição ortogonal.

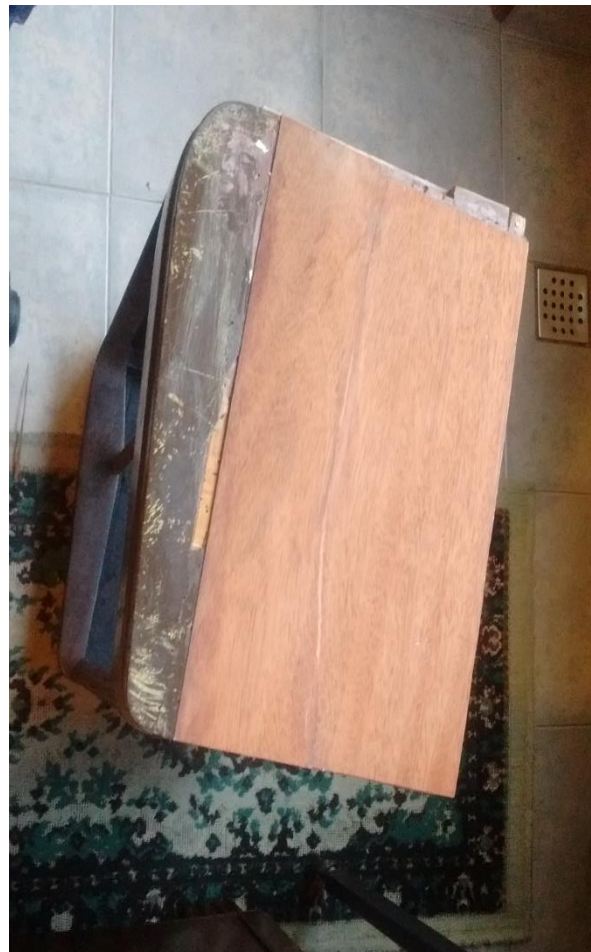
Esta lateral estava muito danificada. Restava fazer um desenho e cortar várias lâminas de madeira para restabelecer a superfície. A ação foi um exercício de *geometria de alfaiates*, num molde de papel para acertar as duas curvas, conforme se vê abaixo.

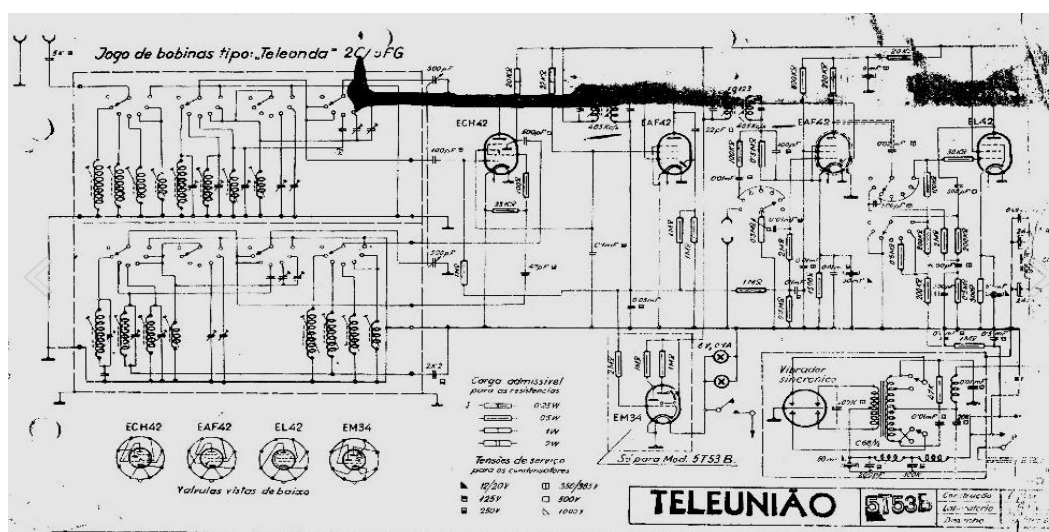
O esquema de um chassi semelhante, o 5153B, ainda com alimentação à bateria de 6 V.

O chassi original do modelo contemplava uma alimentação à bateria de 6 volts, um caso clássico de receptor para fazendas, chamado de *farm* pelos colecionadores. Provavelmente ainda na oficina de Raffaele, ele foi transformado para corrente alternada de 220 V, colocados um transformador de entrada e um sistema de retificação e filtro.

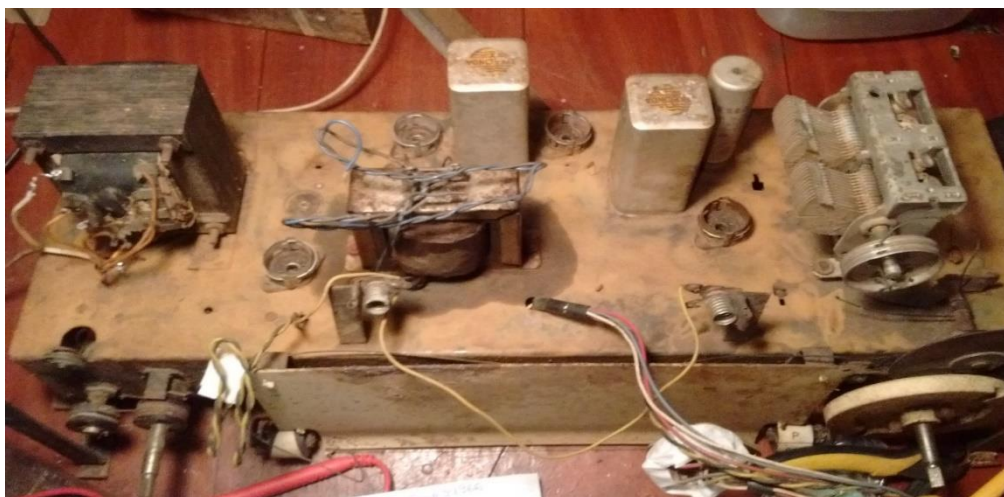
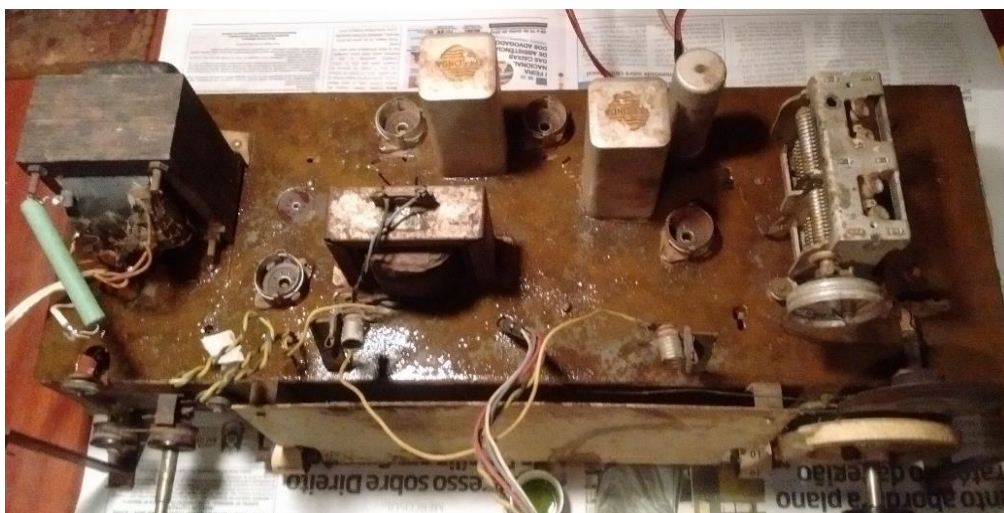
Comecei pela limpeza do chassi com lixamento com minifresa, uma demão de removedor de ferrugem e outra de água-raz. O chassi não diferia muito do gabinete, estando muito avariado pela oxidação e sem sinais claros que poderia voltar a funcionar.

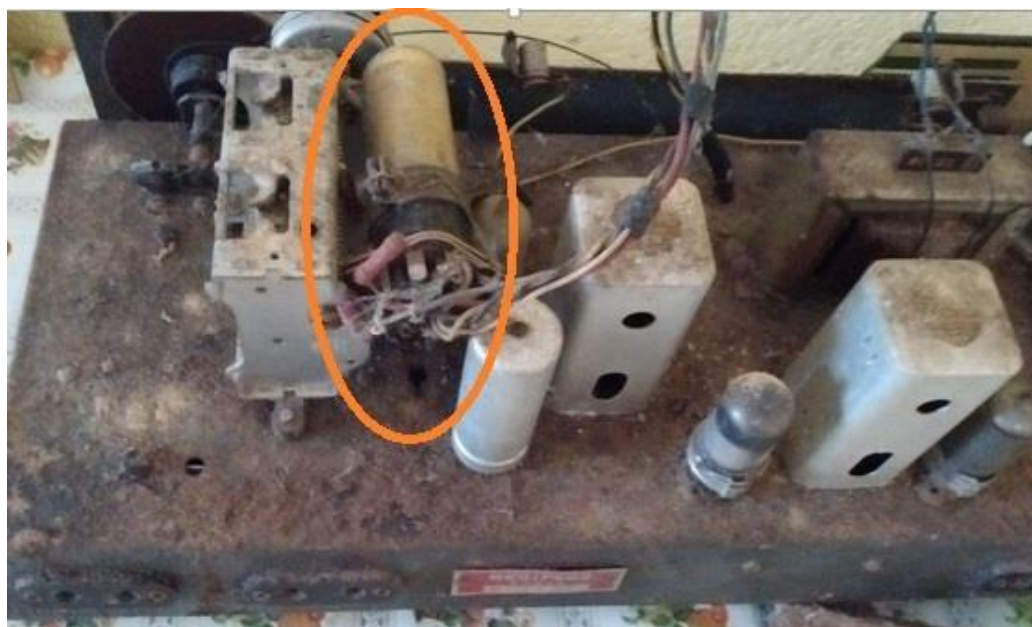
Surpreendentemente e mesmo guardadas por décadas num porão, o teste mostrou as válvulas ainda em condição de uso, e mais: a indicadora de sintonia (olho mágico), uma Siemens alemã EM34 (da década de 1930) deu performances de nova. No detalhe da foto abaixo, a Siemens EM 34.

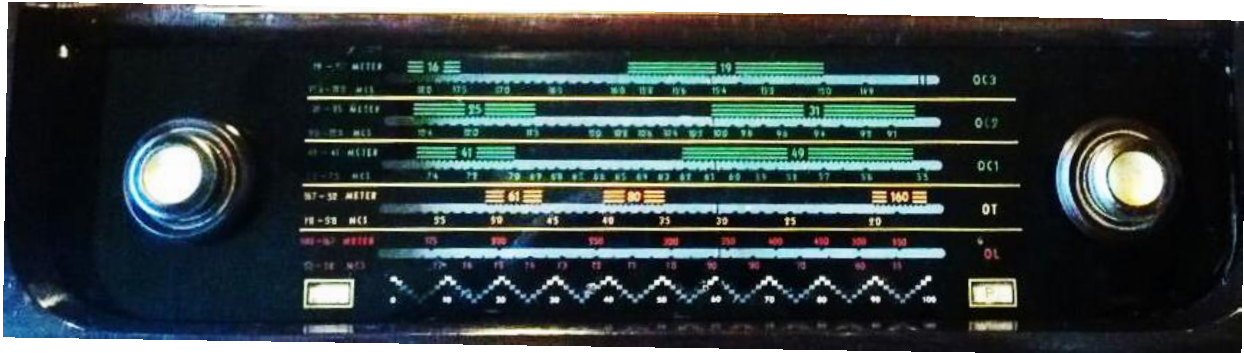
O dial do Orbiphon, como já comentado, fora destruído pelo dono e por amor ao Grêmio. Sobraram apenas 2 cacos, como este ao lado. Necessário agradecer ao restaurador e exímio marceneiro de Bento Gonçalves, RS., **Marcelo Bortolotto**, que nos cedeu um dial exatamente como o original (abaixo).

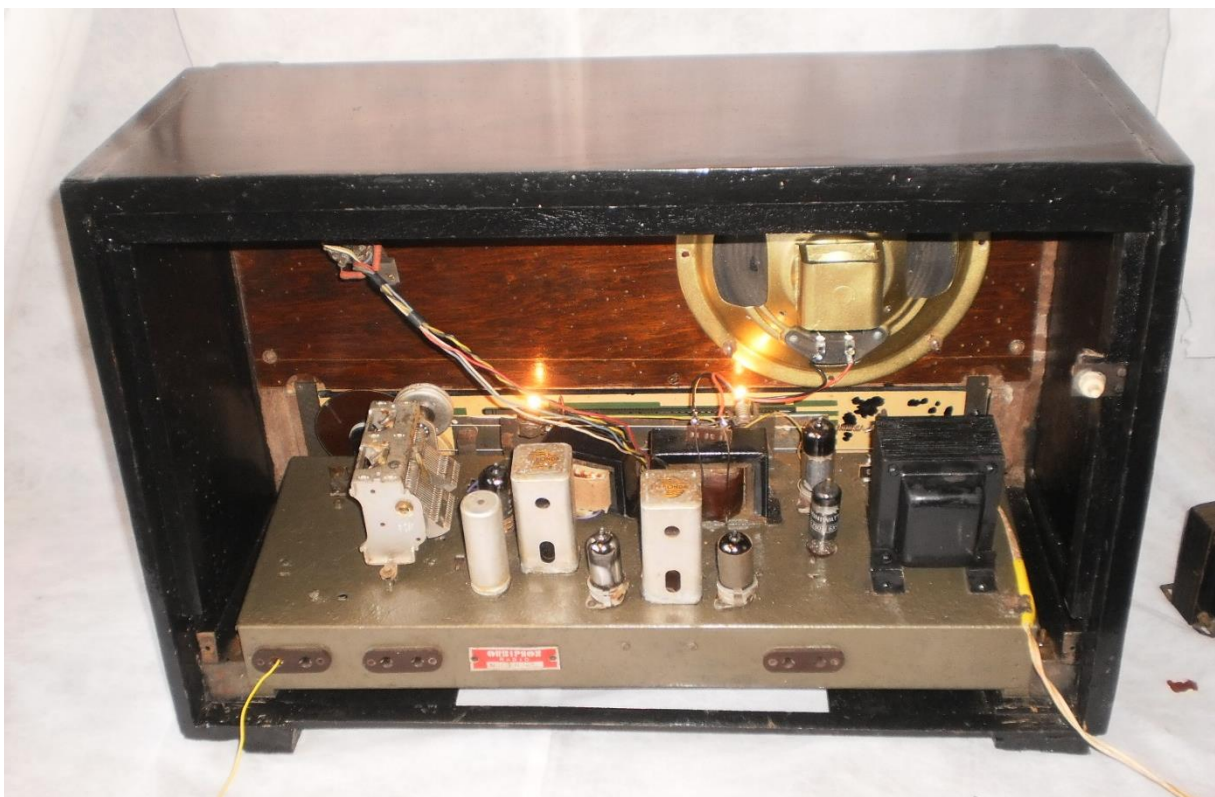
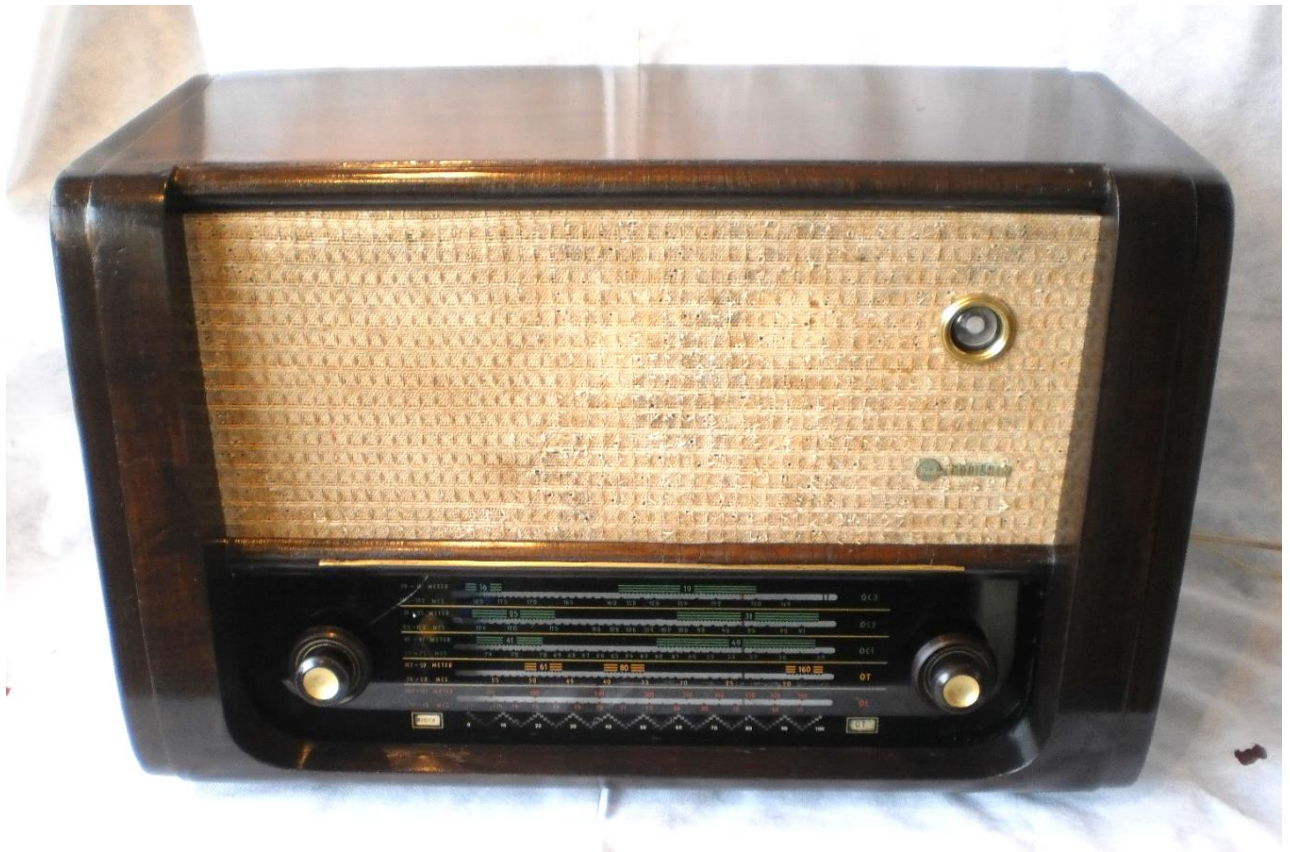
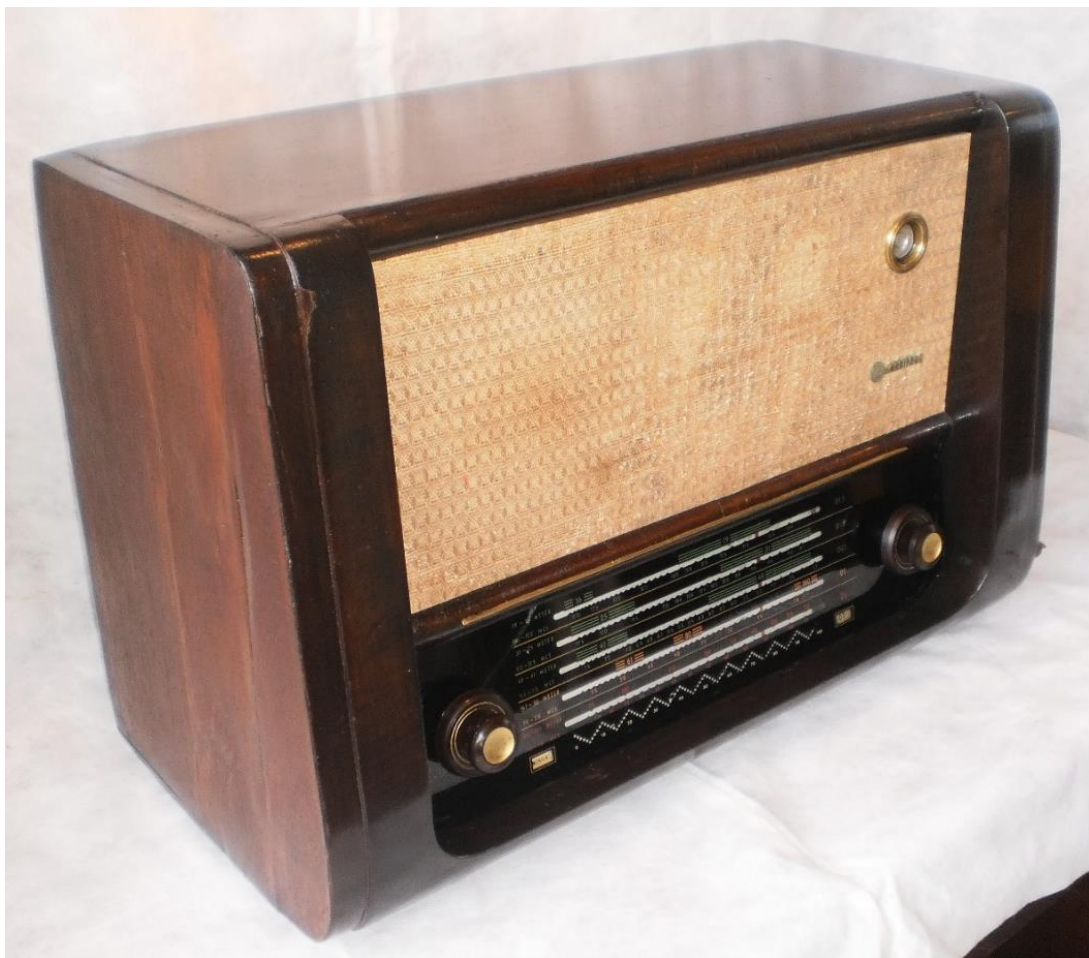
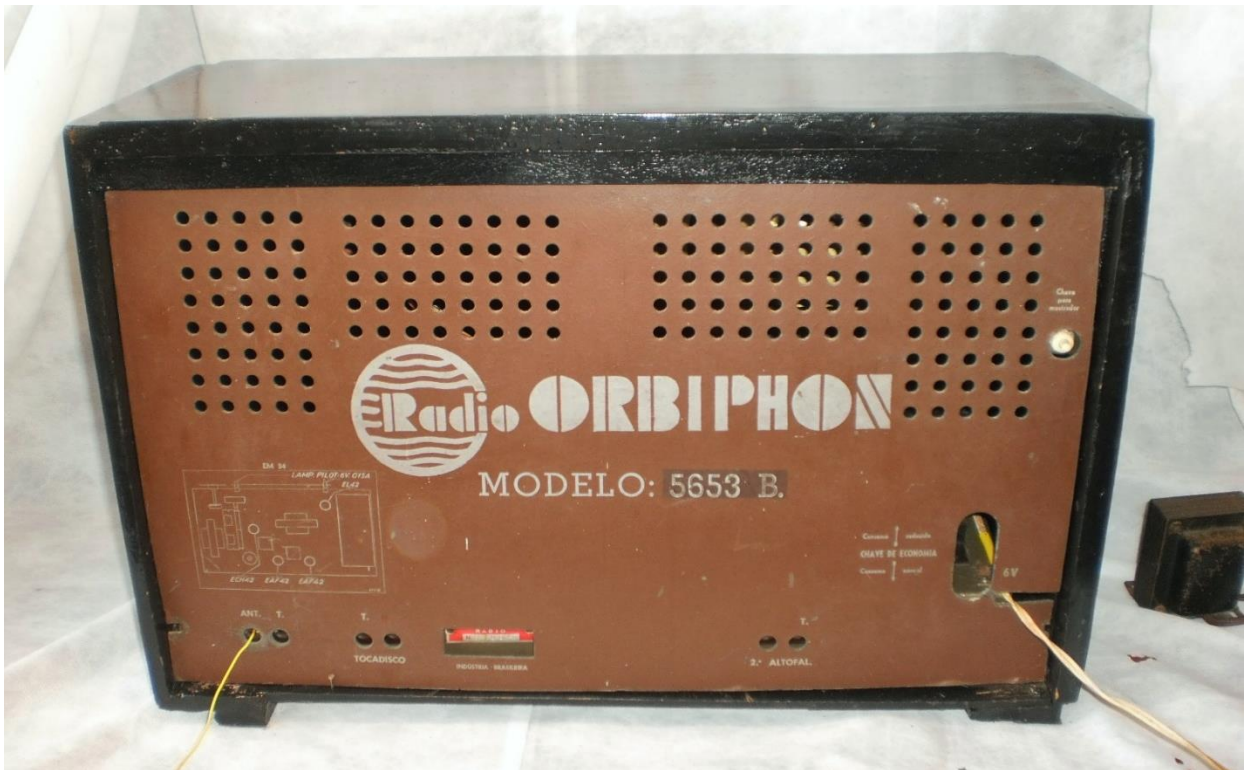
Duas demãos de Verniz *Triplo Filtro Solar* e o Orbiphon voltou à vida. As fotos falam mais sobre o final da restauração.
